Grondwateroverlast Enschede West

Spreker Patrick Spijker
Datum 29 mei 2013
Plaats Enschede

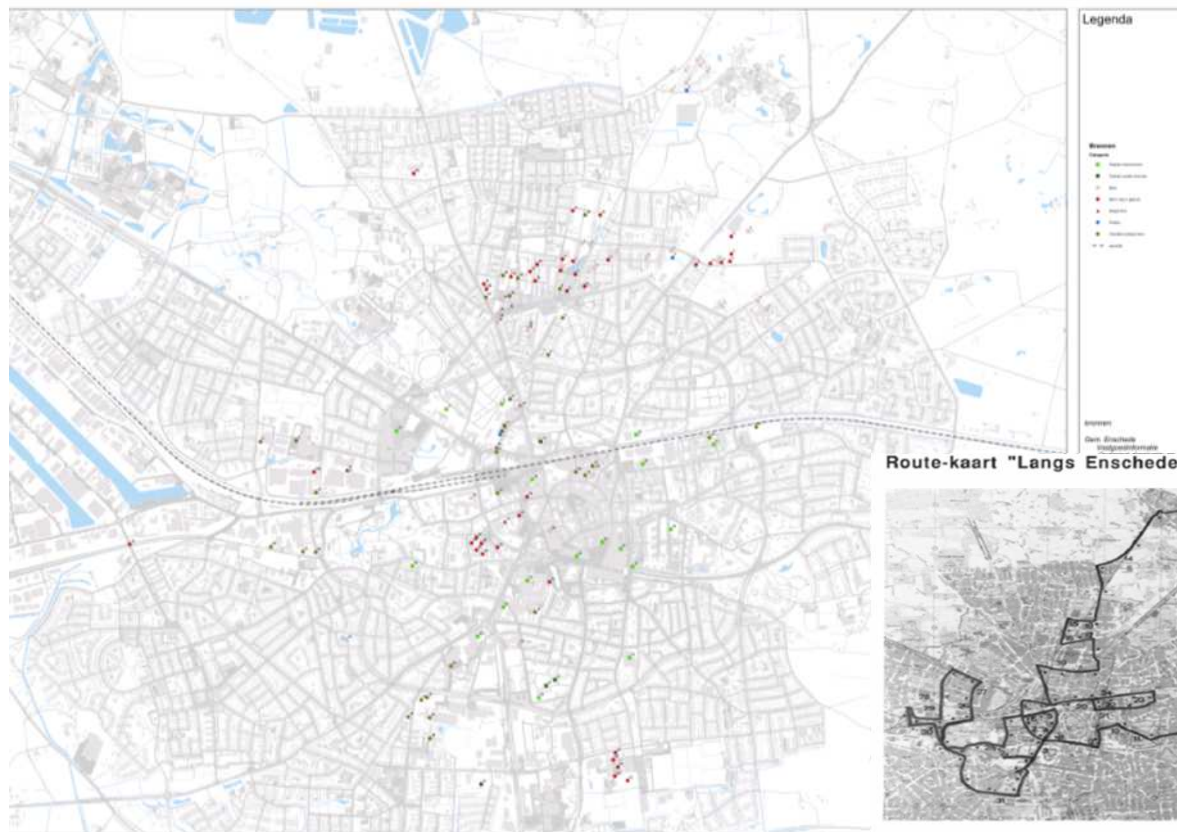
Oude onttrekkingen (textiel)industrie
